# 保定市徐水区老朱机动车维修服务部“12·2” 一般容器爆炸事故调查报告

保定市徐水区人民政府事故调查组

2025 年

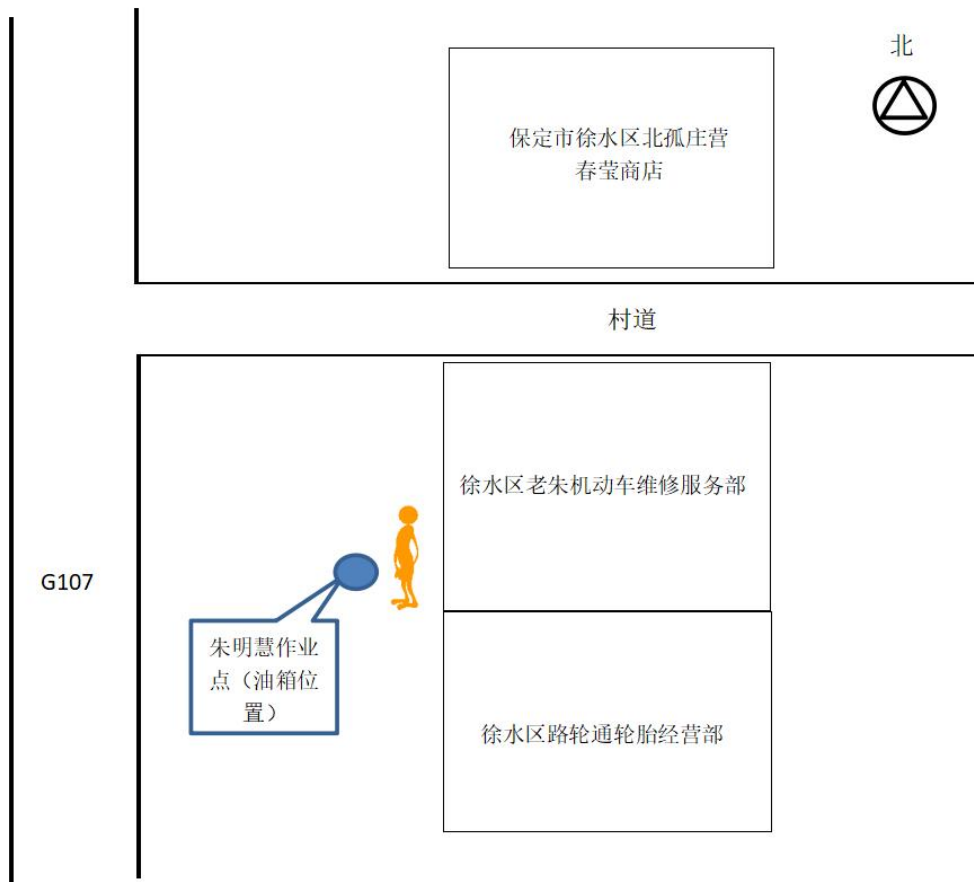
图 1 事故前现场和人员位置示意图

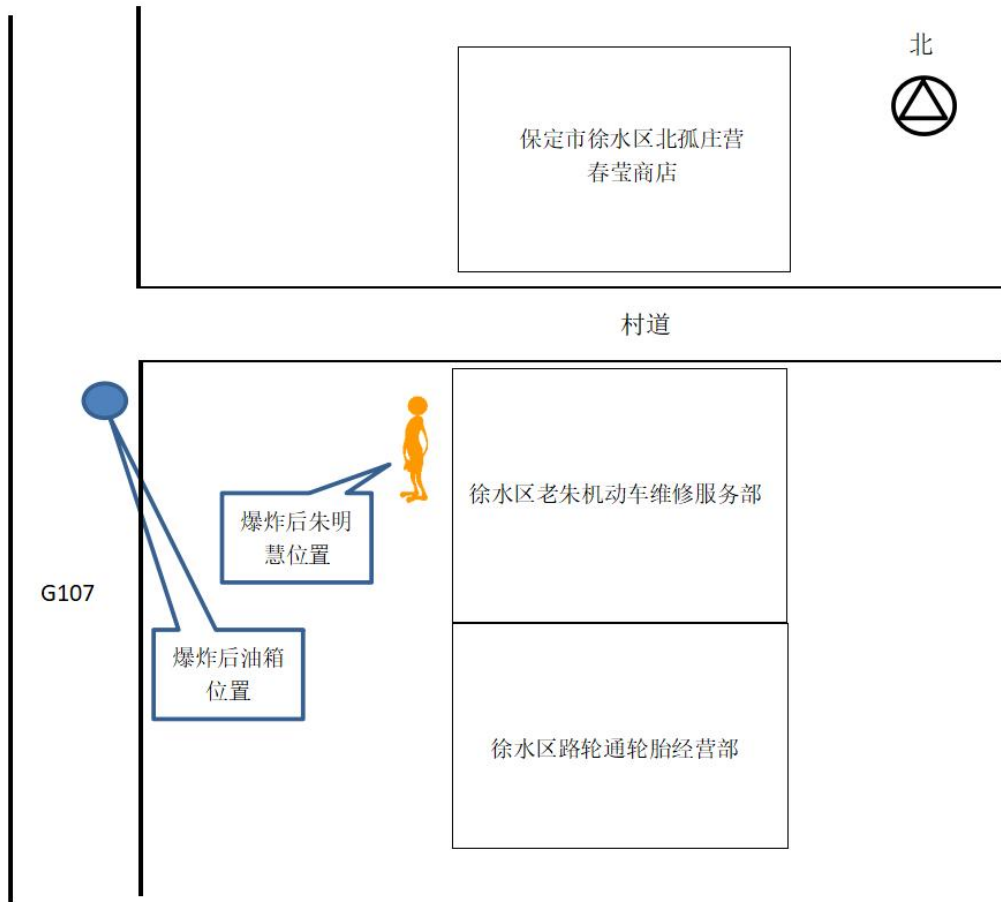
图 2 事故后现场和人员位置示意图

事故发生地位于老朱机动车维修服务部门前，徐水区路轮通轮胎经营部及老朱机动车维修服务部门窗、玻璃部分破碎，现场无目击证人，根据监控设备资料显示，死者朱明慧平躺于门前空地，爆炸后油箱位于维修作业点西侧 107 国道约 8 米处。（爆炸后位置情况如图 2，爆炸后现场照片如图 3、图 4）

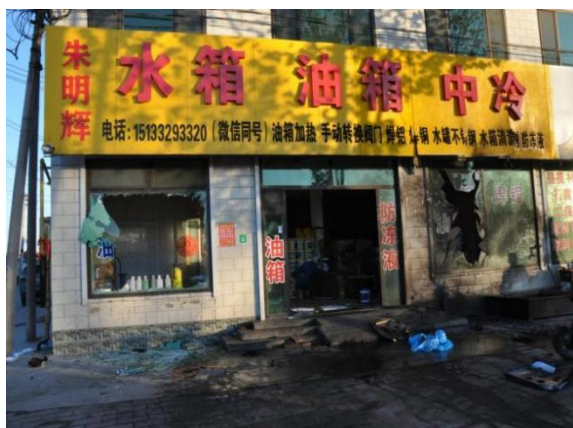
图 3 老朱机动车维修服务部

此次事故共造成 1 人死亡，死者朱明慧，为徐水区老朱机动车维修服务部的经营者兼维修人员，周边人员因距离爆炸点均较远无人员受伤。事故发生时造成老朱机动车维修服务部及南侧路轮通轮胎经营部门窗、玻璃受损，维修的邮箱报废，直接经济损失约为 0.8 万元。
